ZÁSADY OCHRANY PAMIATKOVÉHO ÚZEMIA  
PAMIATKOVÁ ZÓNA VEĽKÁ TRŇA

FOTOGRAFICKÁ PRÍLOHA

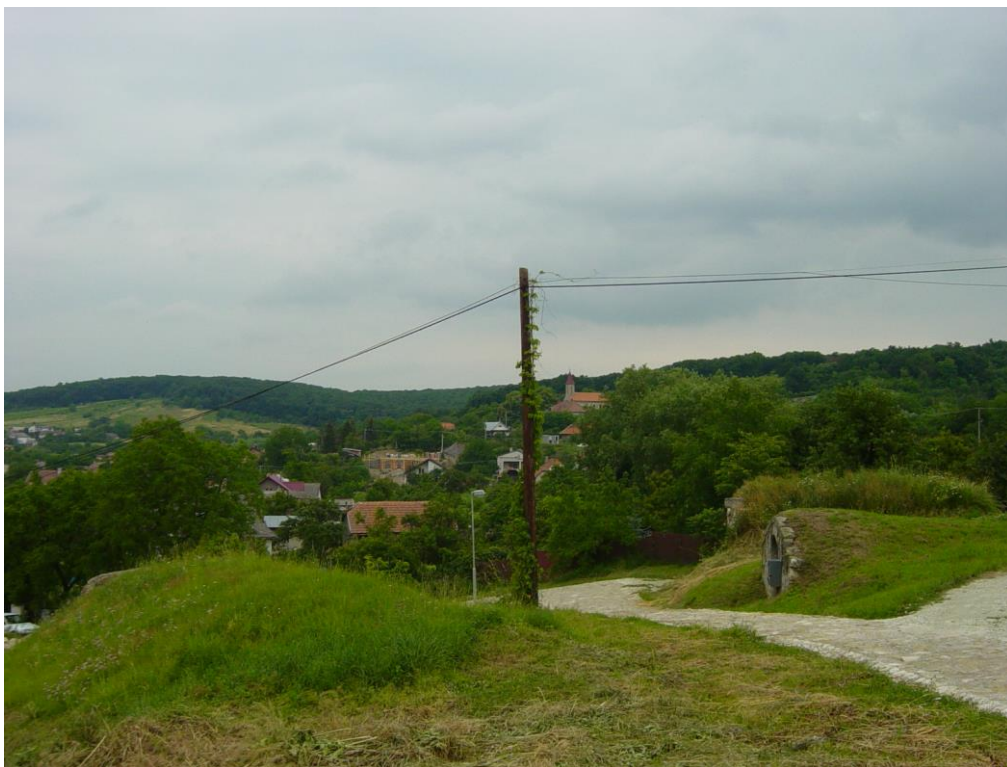
**OBR. 11**

POHĽAD Z PAMIATKOVEJ ZÓNY DO OBCE, V POPREDÍ VPRAVO PORTÁLY PIVNÍC Č. 12 A 13, VĽAVO ZEMNÝ NÁSYP NAD VSTUPNÝM ŽRIEDLOM PIVNICE Č. 6, VPOZADÍ VPRAVO OD STĽPA REFORMOVANÝ KOSTOL. DREVENÝ TELEFÓNNY STĽP UPROSTRED ZÁBERU JE RUŠIVÝM VIZUÁLNYM PRVKOM

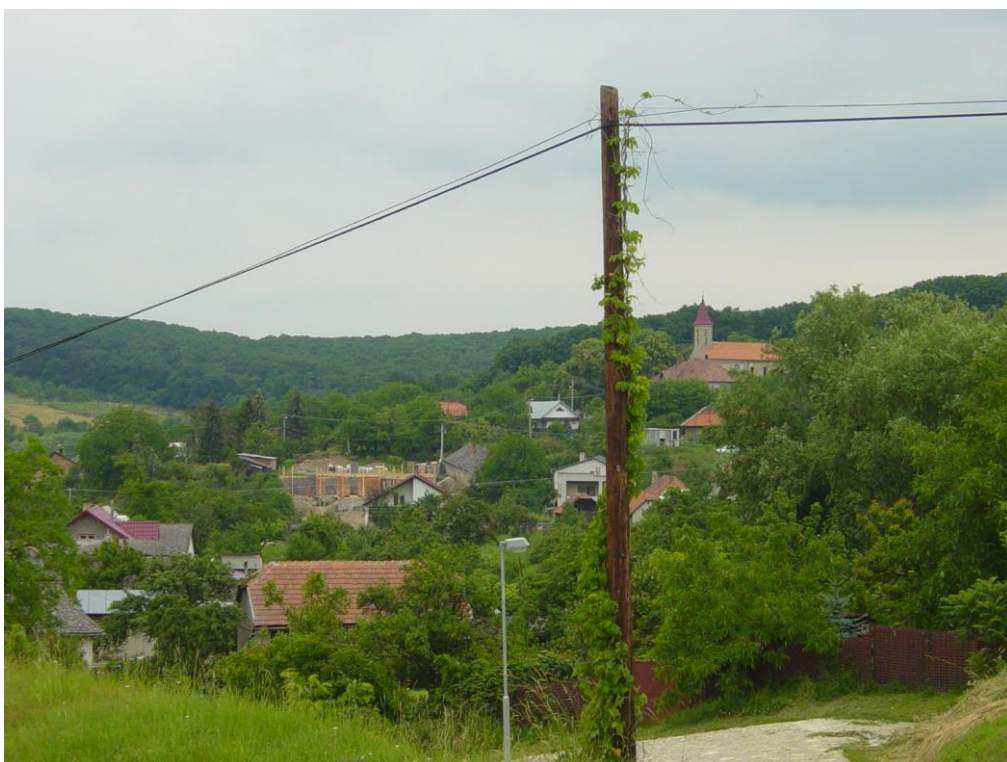
**OBR. 12**

DETAILNEJŠÍ POHĽAD Z PAMIATKOVEJ ZÓNY DO OBCE, VPRAVO OD STĽPA REFORMOVANÝ KOSTOL, VĽAVO OD STĽPA V STREDE ZÁBERU VIDITEĽNÁ NOVÁ ARCHITEKTÚRA VO VÝSTAVBE, NEREŠEKTUJÚCA PÔVODNÝ URBANIZMUS, PARCELÁCIU A MIERKU ZÁSTAVBY, AKO ANI TRADIČNÝ CHARAKTER MIESTNEJ ARCHITEKTÚRY

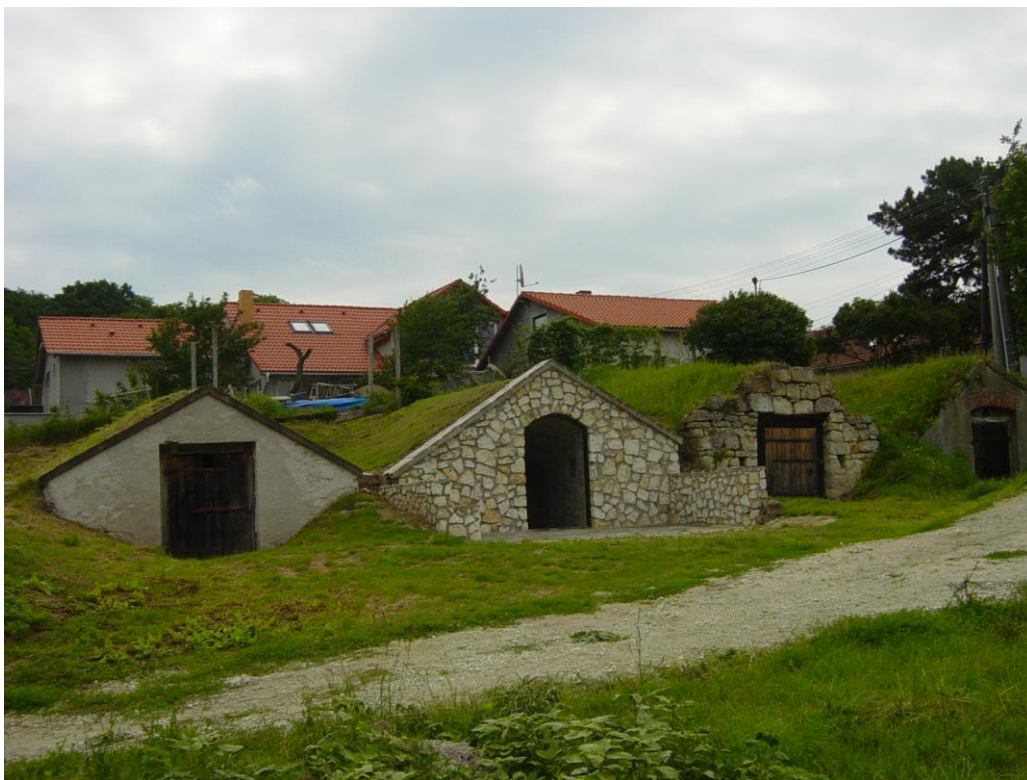
**OBR. 13**  
 POHĽAD NA RAD PORTÁLOV PIVNÍČ Č. 17, 18, 19 A 20 (ZĽAVA DO PRAVA ) V SEVEROVÝCHODNEJ HORNEJ ČASTI PAMIATKOVEJ ZÓNY, VPOZADÍ NOVODOBÁ ZÁSTAVBA NA PARCELE Č. 134, NA MIESTE ZANIKNUTÉHO STARŠIEHO RODINNÉHO DOMU

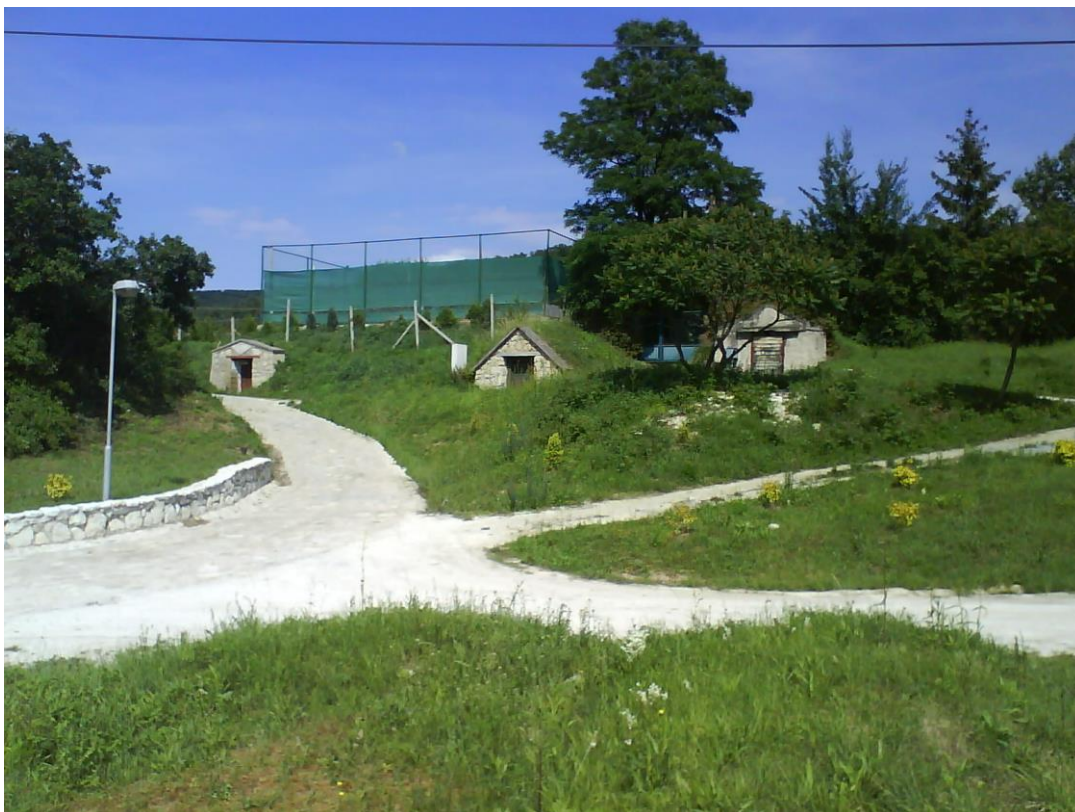
**OBR. 17**  
POHĽAD NA PIVNICE Č. 24, 25 A 26 (ZĽAVA DO PRAVA), V POZADÍ RUŠIVÝ PRVOK OPLOTENIA  
TENISOVÉHO KURTU PRI RODINNOM DOME NA PARC. Č. 149/1

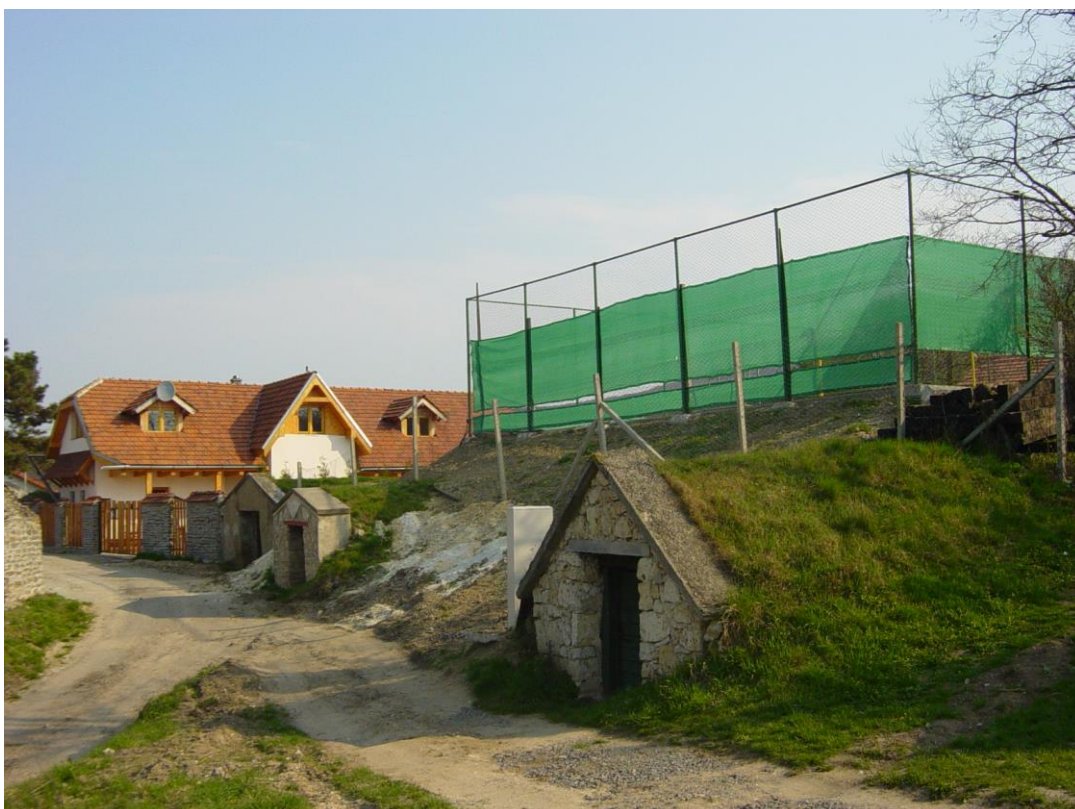
**OBR. 18**  
POHĽAD NA PIVNICE Č. 23, 24 A 25 (ZĽAVA DO PRAVA), NAD NIMI RUŠIVÝ PRVOK OPLOTENIA  
TENISOVÉHO KURTU PRI RODINNOM DOME NA PARC. Č. 149/1 (V POZADÍ)

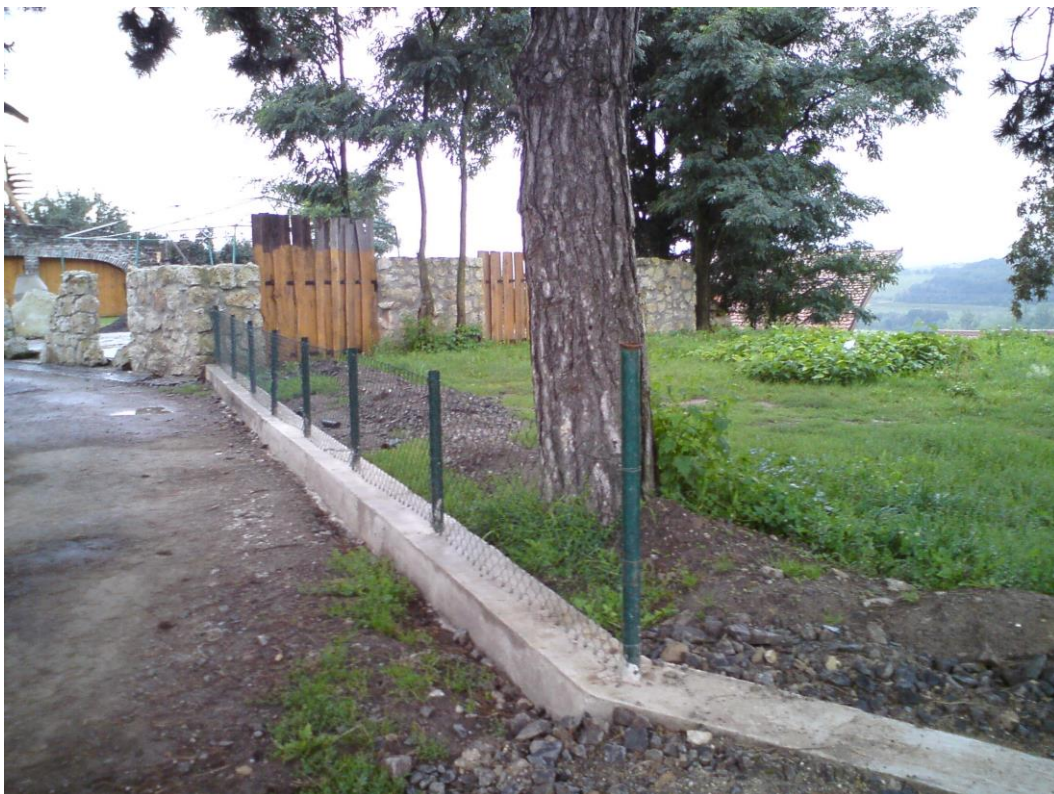
**OBR. 19**

POHLAD NA NEVHODNÉ OPLOTENIA SÚKROMNÝCH POZEMKOV OPROTI RODINNÉMU DOMU NA PARC. Č. 149/1 (MÚR V POZADÍ) A ZA CHATKOU NA PARC. Č.146/3 (V POPREDÍ)

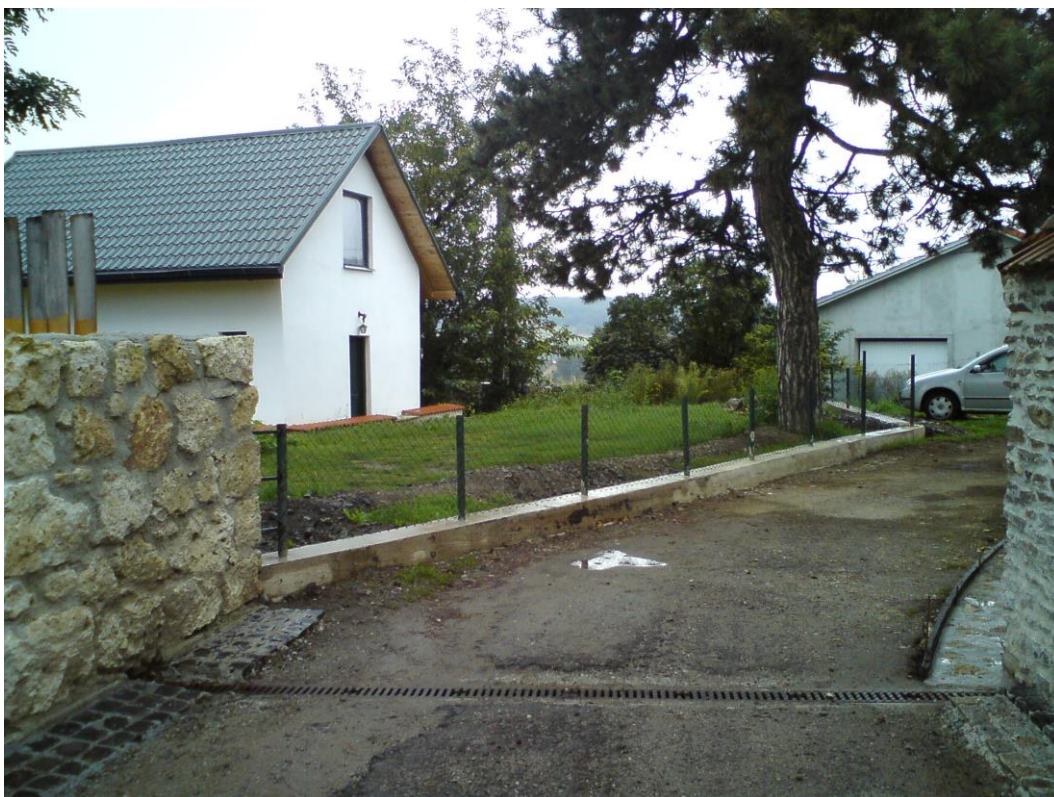
**OBR. 20**

POHLAD NA NEVHODNÉ OPLOTENIE ZA CHATKOU NA PARC: Č: 146/3 V MIESTE NAPOJENIA NA KAMENNÝ MÚR OPROTI RODINNÉMU DOMU NA PARC. Č. 149/1

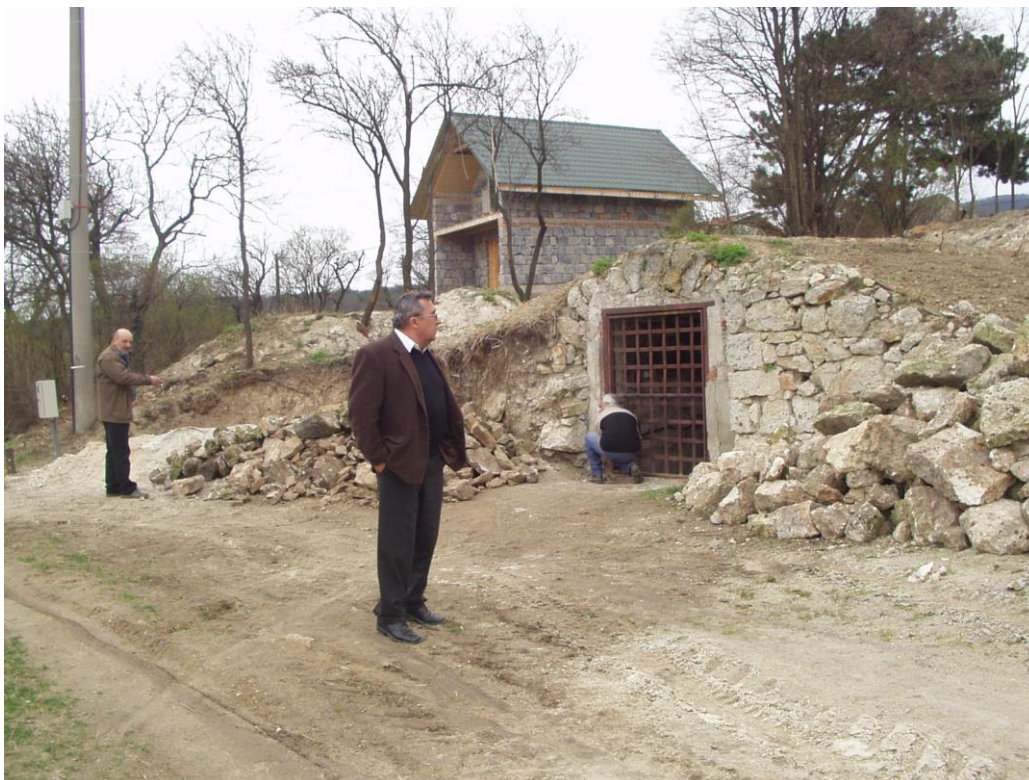
**OBR. 23**  
 PIVNICA Č. 9 (GRÓFA SÁNDORA SZECHÉNYHO), STAV PRED OBNOVOU V R. 2005

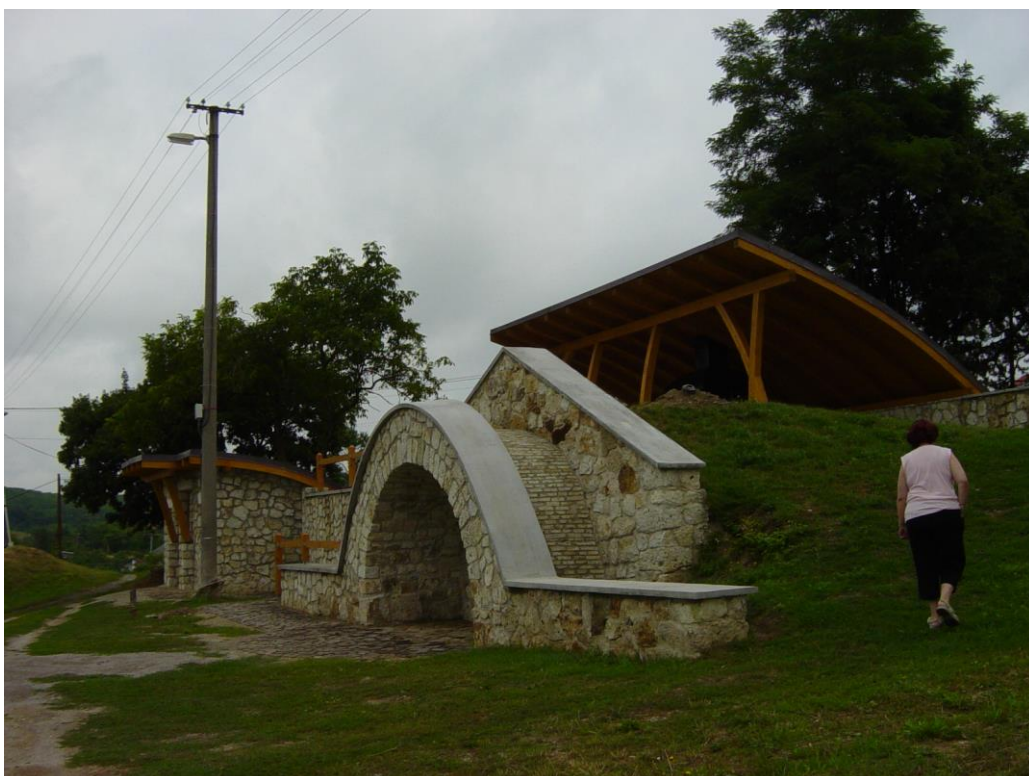
**OBR. 24**  
 DETAILNÝ POHĽAD NA PIVNICU Č. 9 (GRÓFA SÁNDORA SZECHÉNYHO) Z JUHU, VĽAVO ZA PORTÁLOM PIVNICE OBJEKT WC, NAD VSTUPNÝM ŽRIEDLOM PIVNICE OTVORENÝ PRÍSTREŠOK NA SPOLOČENSKÉ POSEDENIA, RUŠIVÝ PRVOK EL. STĽPA JE T. Č. ODSTRÁNENÝ

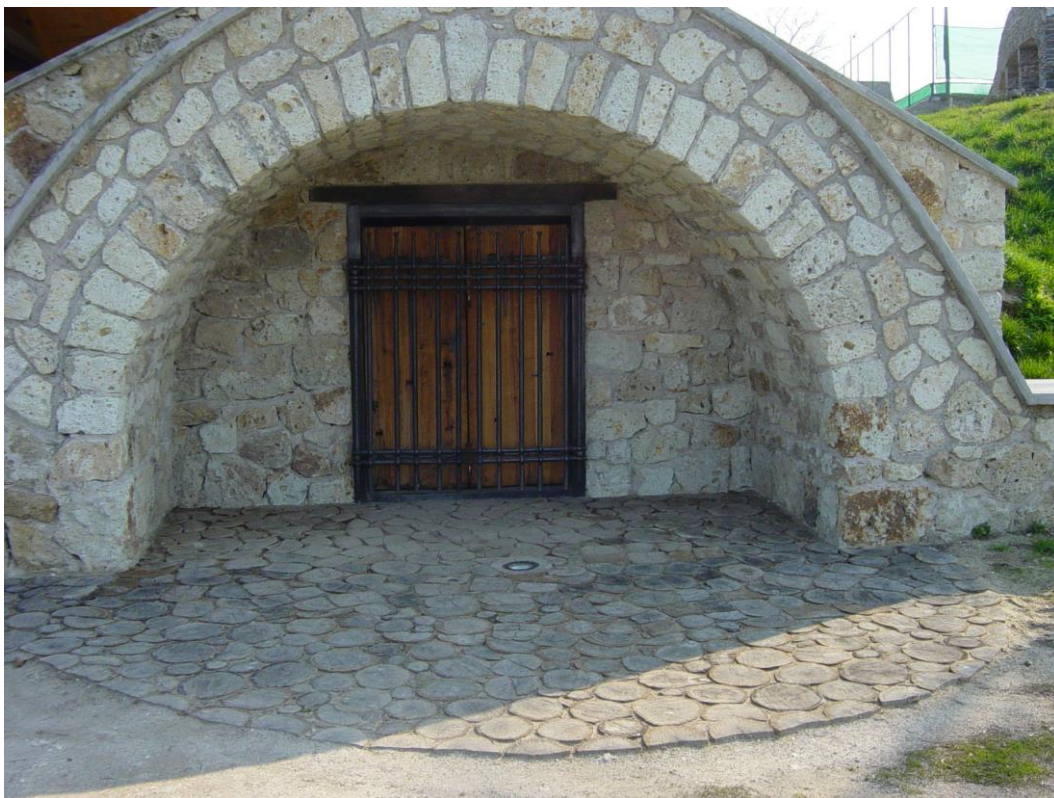
**OBR. 27**  
DETAIL NOVODOBO ARCHITEKTONIZOVANÉHO PORTÁLU PIVNICE Č. 9 (GRÓFA SÁNDORA  
SZECHÉNYHO) S POVRCHOVOU ÚPRAVOU TERÉNU PRED VSTUPOM ODREZKAMI GULĀTINY

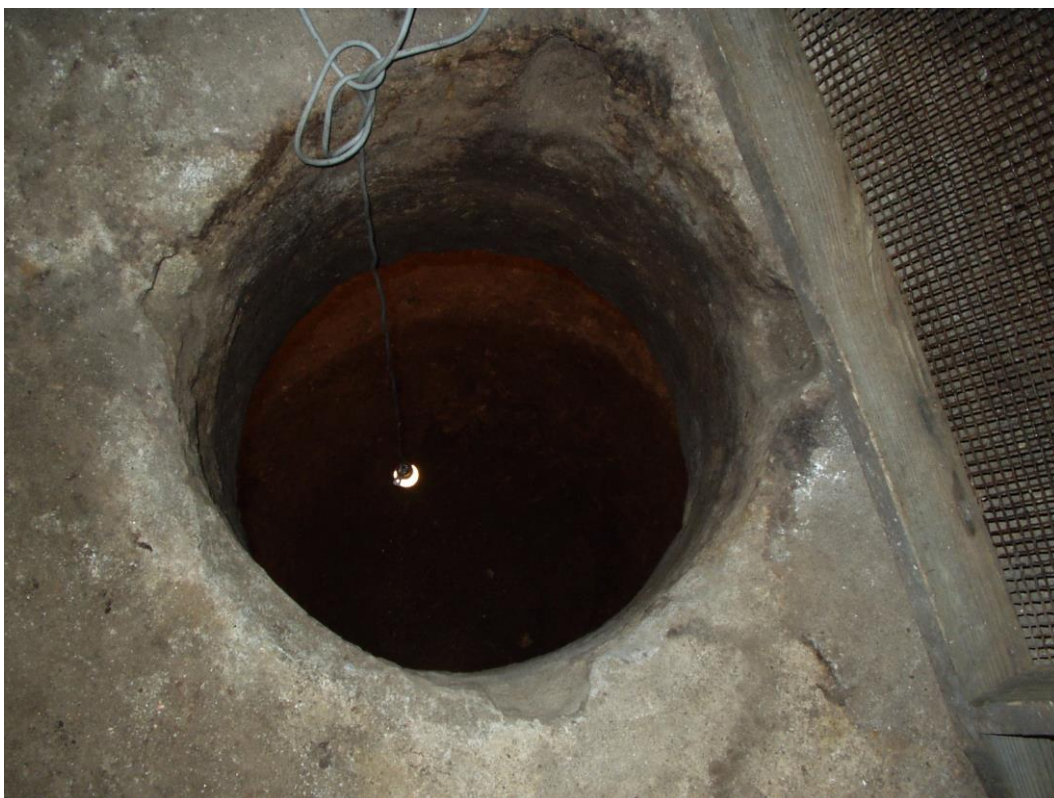
**OBR. 28**  
OTVOR DO HLBOKEJ JAMY HRUŠKOVITÉHO PROFILU V PODLAHE PIVNICE Č. 9 (GRÓFA SÁNDORA  
SZECHÉNYHO)

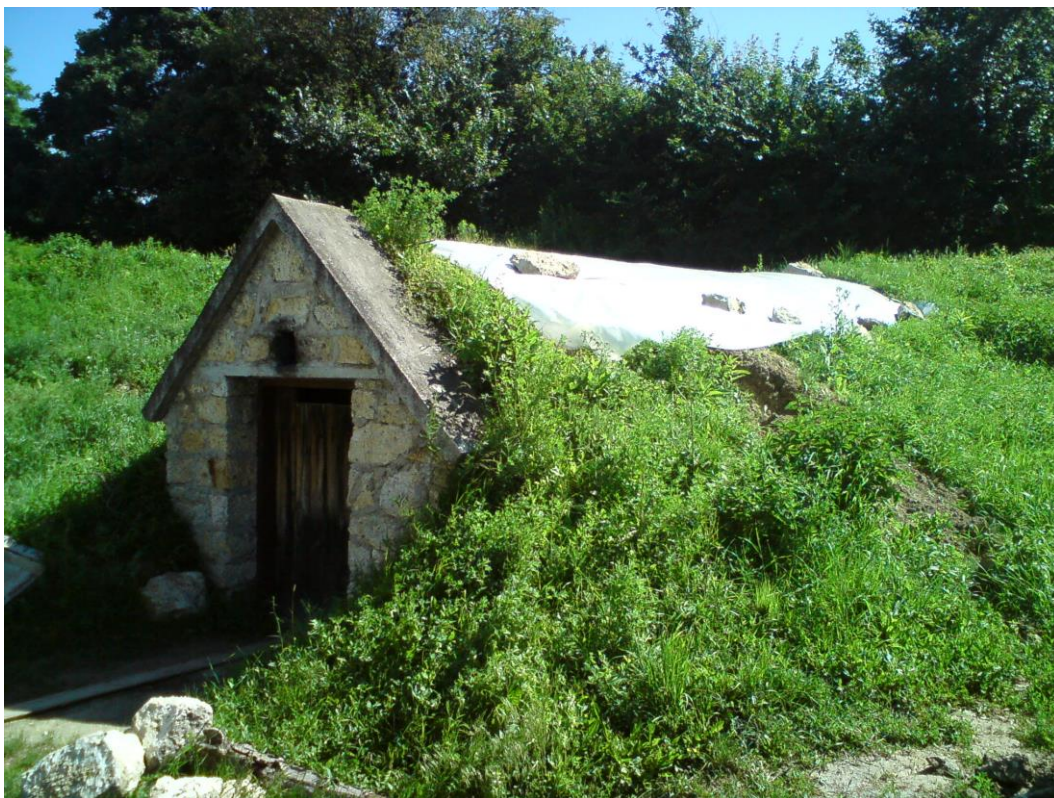
**OBR. 31**  
PORTÁL PIVNICE Č. 30, STAV PO PREBORNÍ KLENBY VSTUPNÉHO ŽRIEDLA PO VÝDATNÝCH  
DAŽDOCH V MÁJI 2010

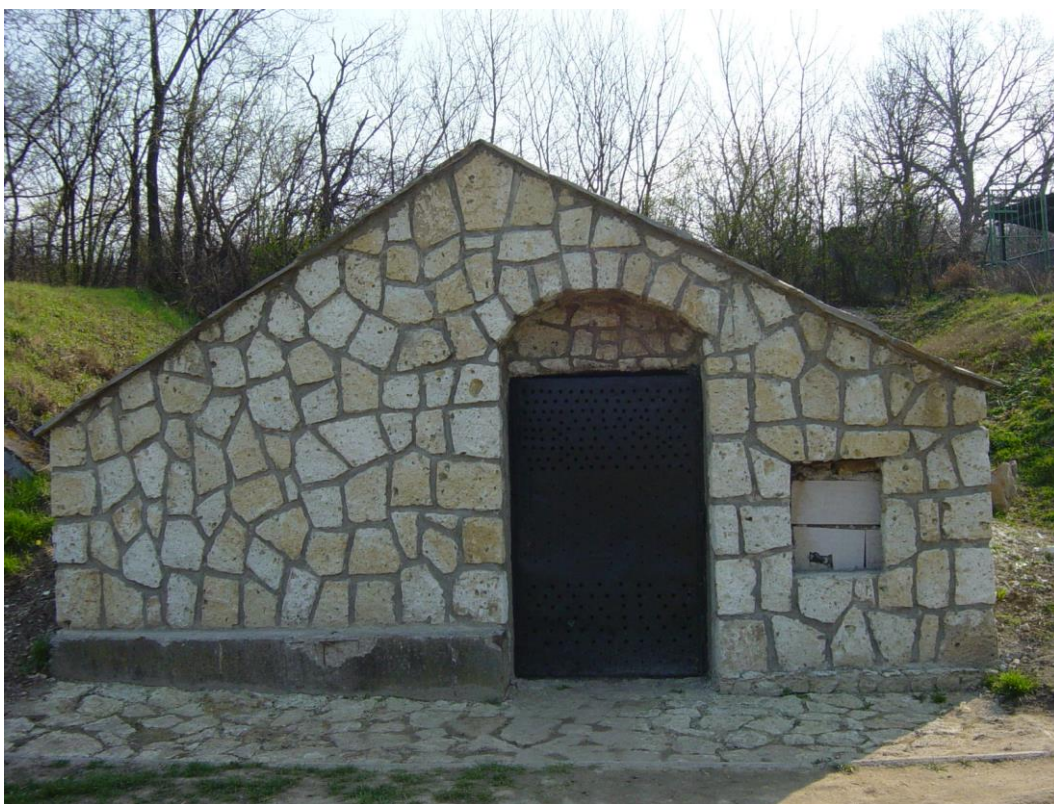
**OBR. 32**  
NOVODOBÝ ASYMETRICKY NEVHODNE UPRAVENÝ PORTÁL PIVNICE Č. 29

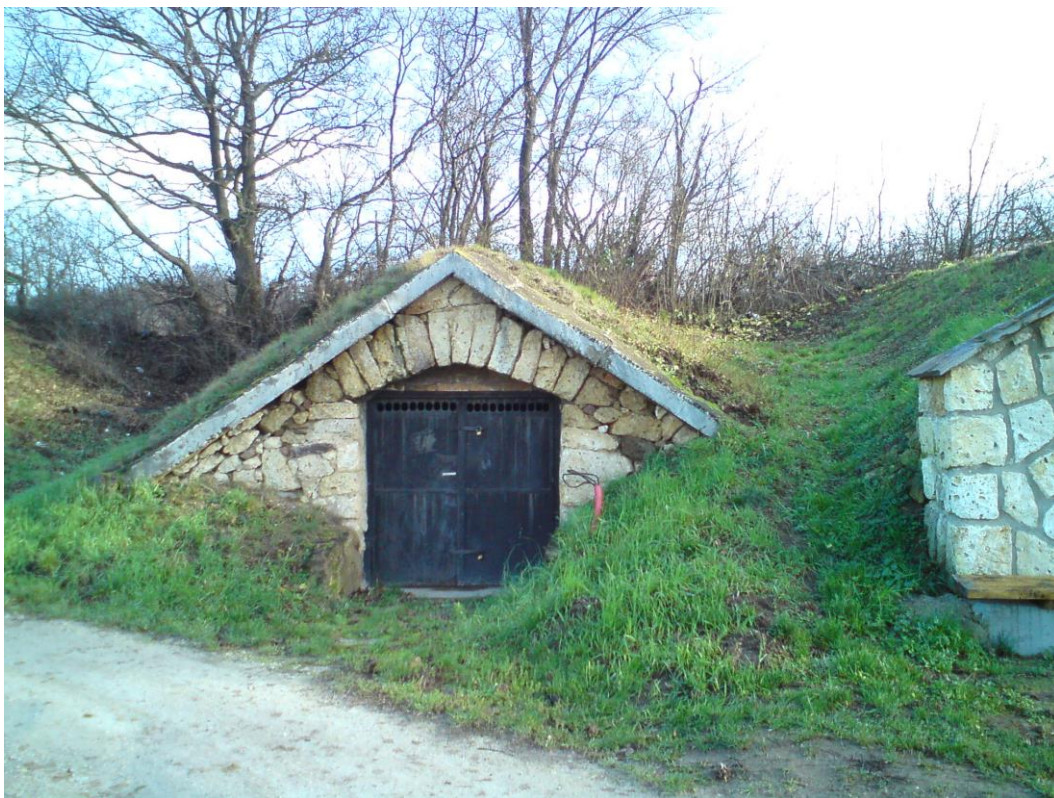
**OBR. 33**  
PORTÁL PIVNICE Č. 28, VHODNÝ PRÍKLAD, REŠPEKTUJÚCI TRADÍCIU

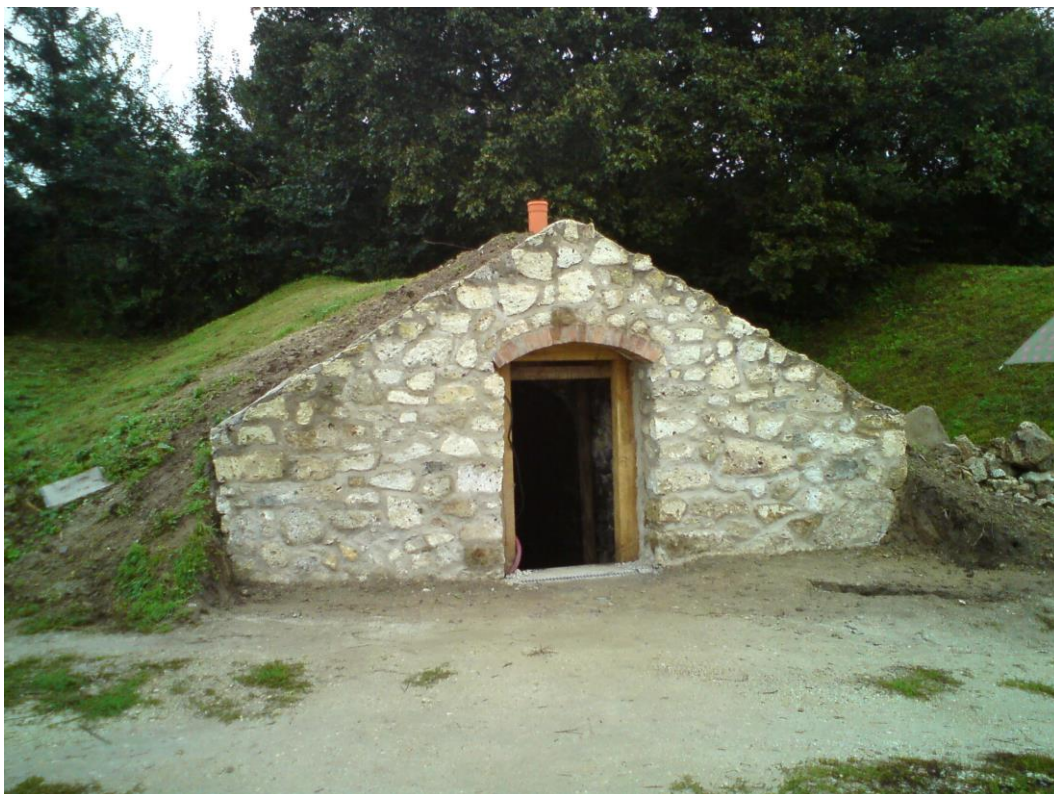
**OBR. 35**  
PORTÁL PIVNICE Č. 27 PO OBNOVE PO PREBORENÍ VSTUPNÉHO ŽRIEDLA PO VÝDATNÝCH DAŽĎOCH  
V MÁJI 2010

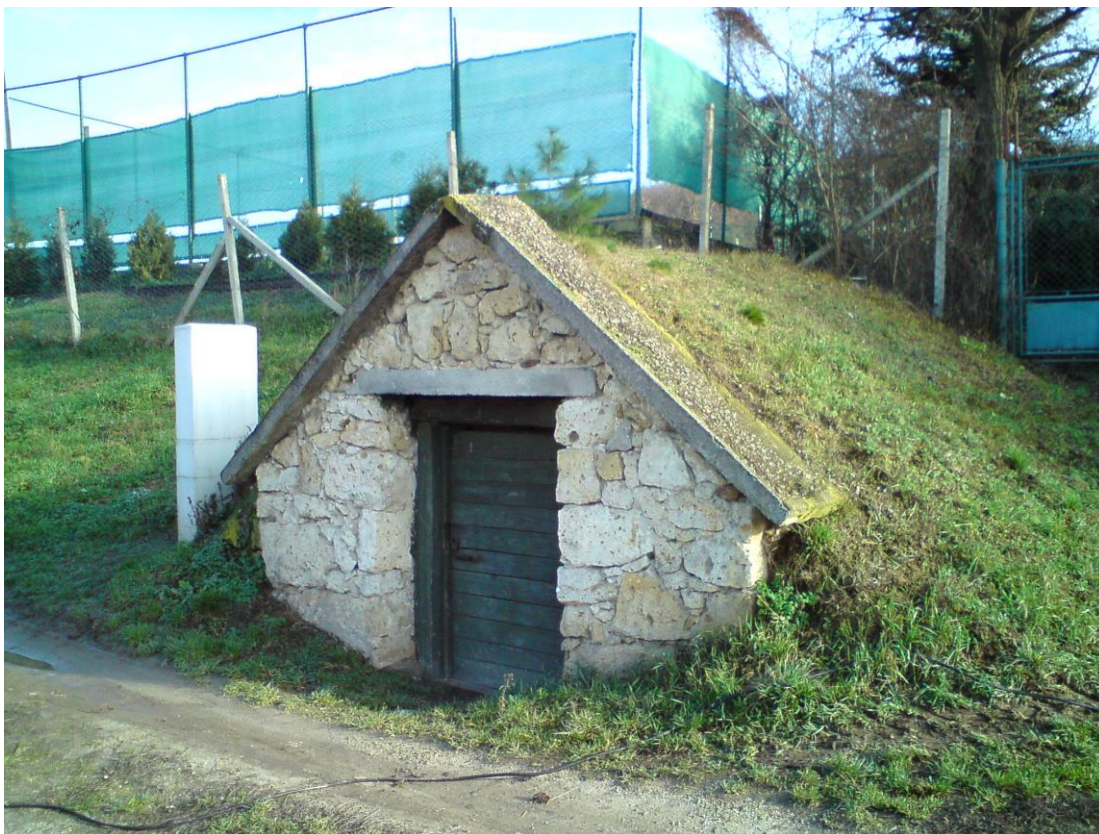
**OBR. 39**  
PORTÁL PIVNICE Č. 25, VHODNÝ PRÍKLAD REŠPEKTOVANIA TRADÍCIE

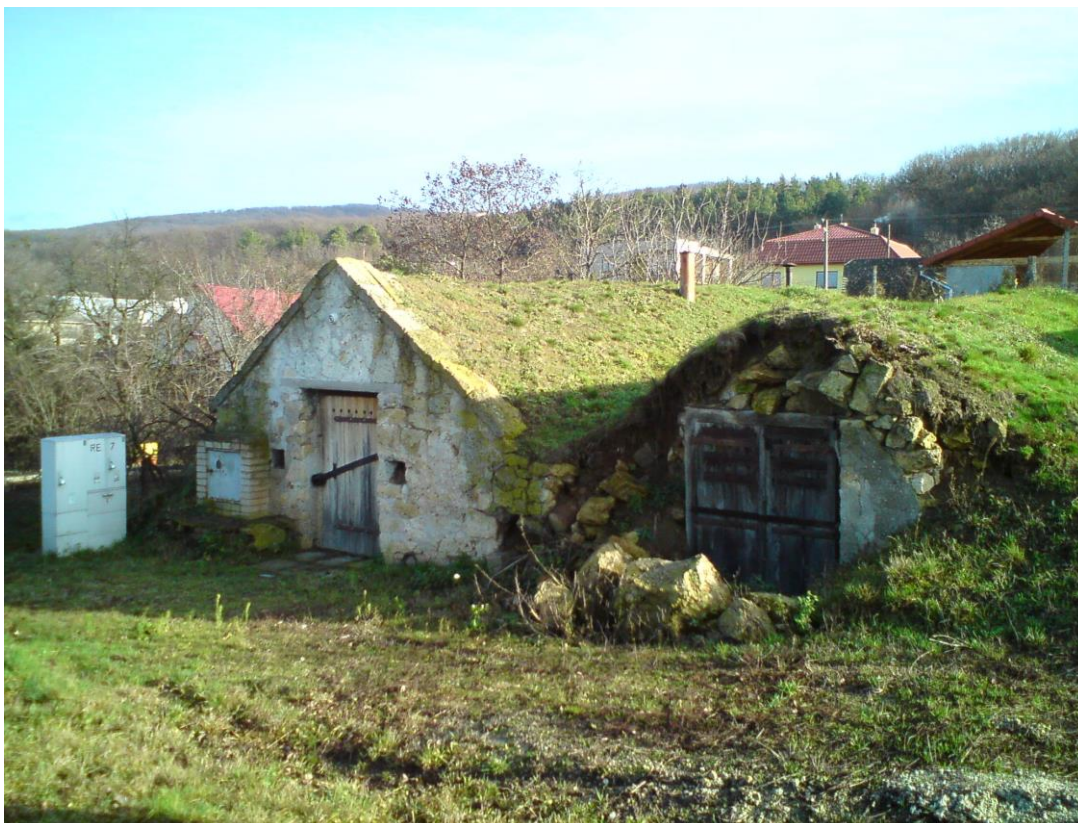
**OBR. 43**  
PORTÁLY PIVNÍČ Č. 15 A 16 (ZĽAVA DO PRAVA), PORTÁL PIVNICE Č.16 OPUSTENÝ A ZBORENÝ

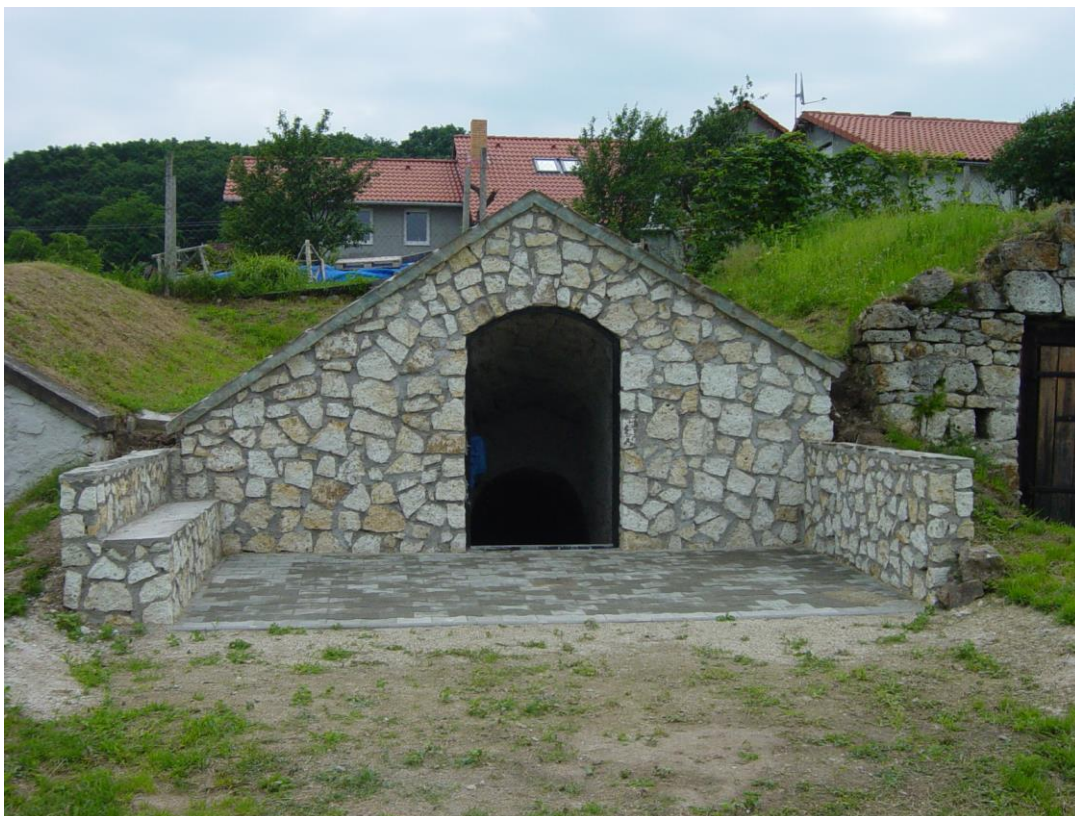
**OBR. 45**  
PORTÁL PIVNICE Č. 18, PRÍKLAD NEVHODNEJ NOVODOBEJ ÚPRAVY PRIESTORU PRED PIVNICOU  
I PORTÁLU S NEVHODNÝMI PROPORCIAMI A KAMEŇOKLADOM

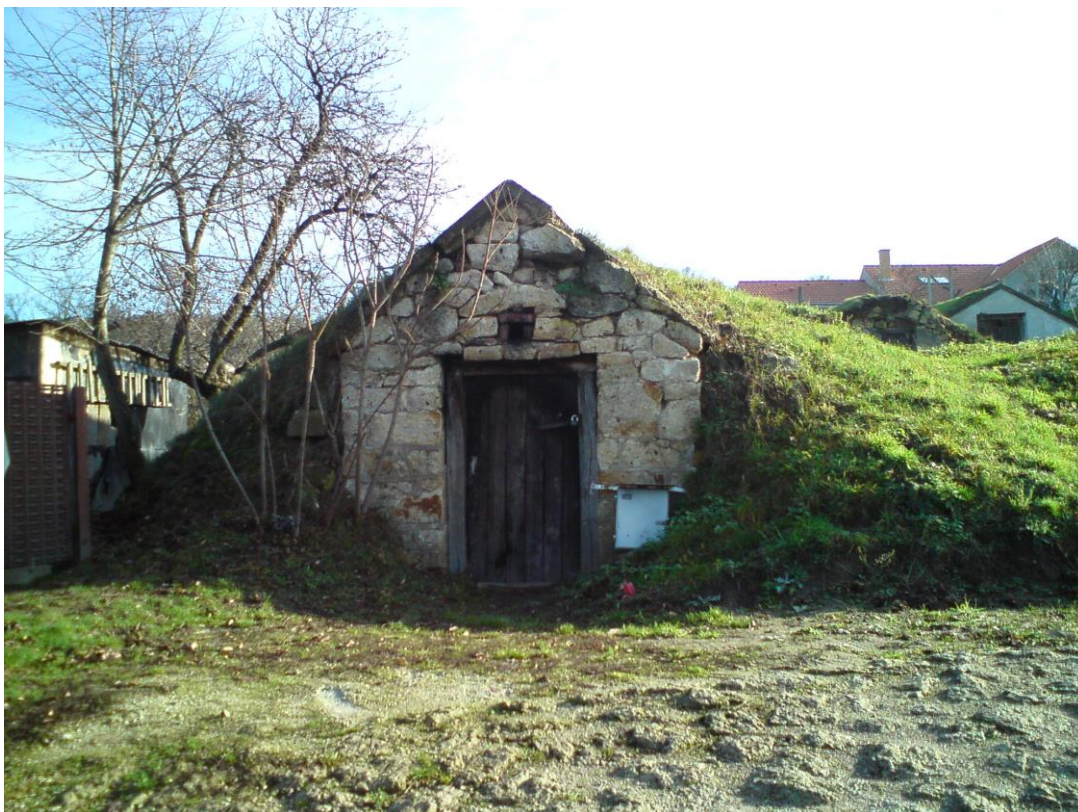
**OBR. 47**  
PORTÁL PIVNICE Č. 13, VHDNÝ PŘÍKLAD, REŠPEKTUJÚCI TRADÍCIU

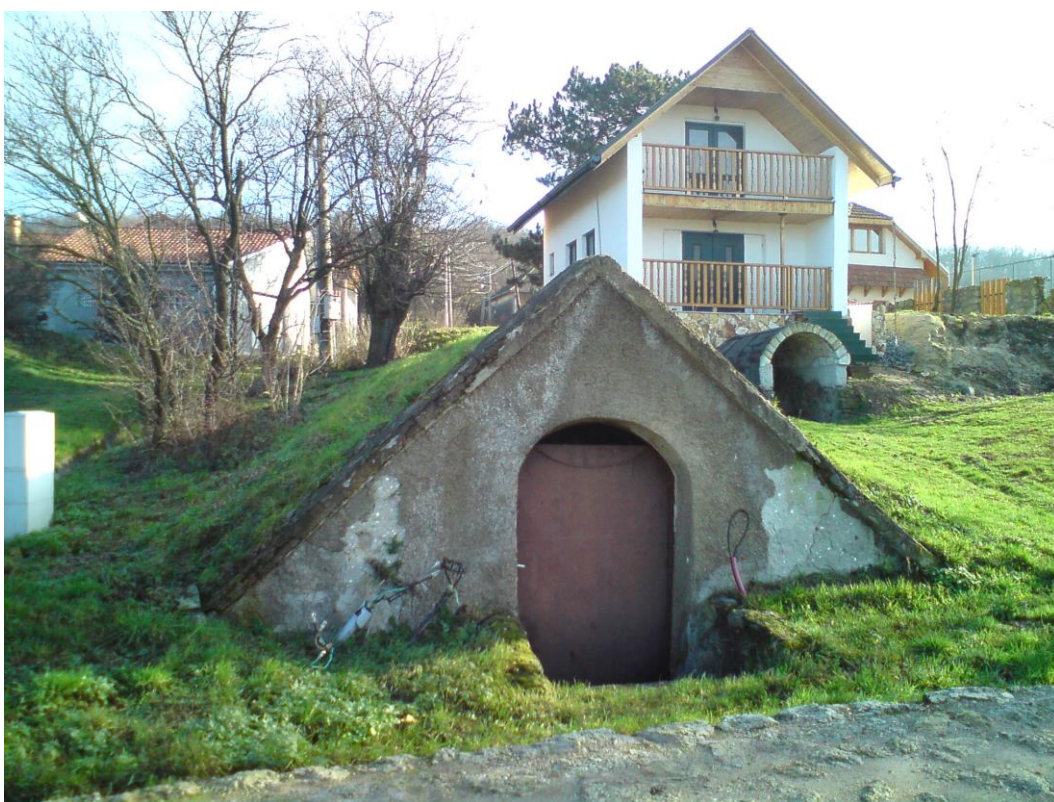
**OBR. 50**  
PORTÁL PIVNICE Č. 10, TRADIČNÝ TYP S NEVHODNOU POVRCHOVOU ÚPRAVOU A VRÁTAMI, V POZADÍ  
VPRAVO CHATKA NA PARC. Č. 146/3 S NOVODOBÝM VSTUPOM DO PIVNICE Č 21

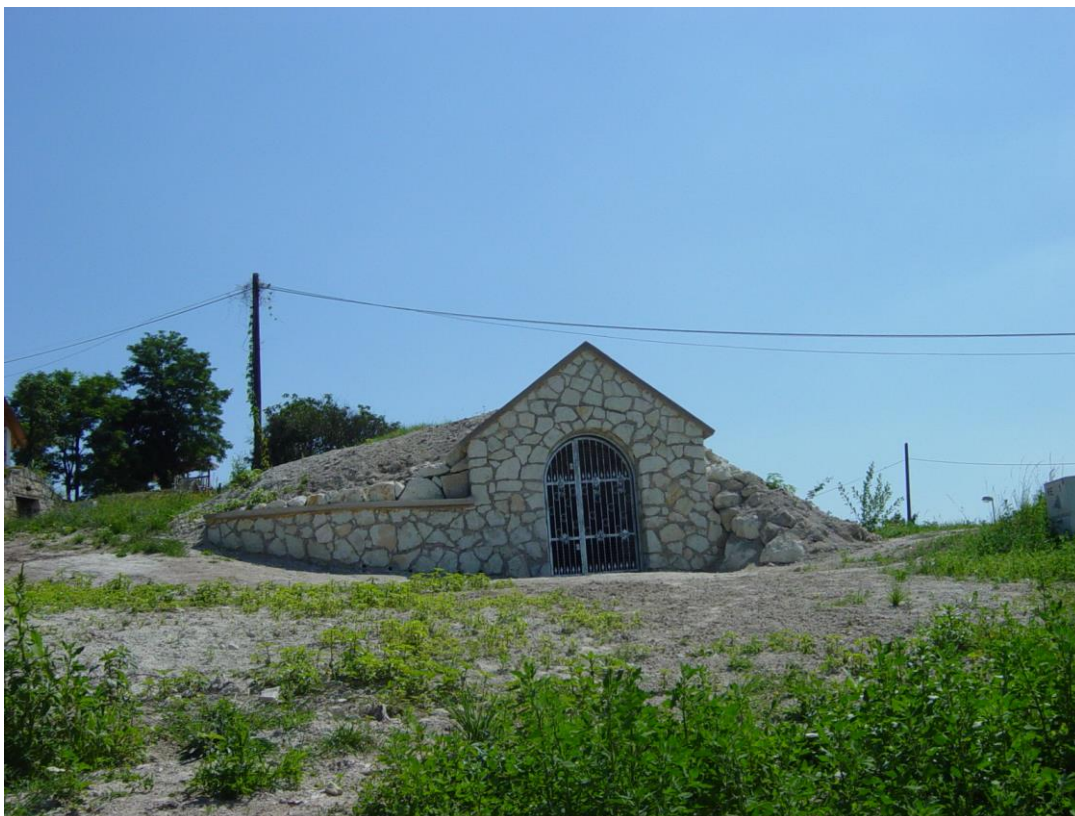
**OBR. 53**  
PORTÁL PIVNICE Č. 6, PRÍKLAD NEVHODNEJ OBNOVY, NEREŠPEKTUJÚCEJ TRADÍCIU

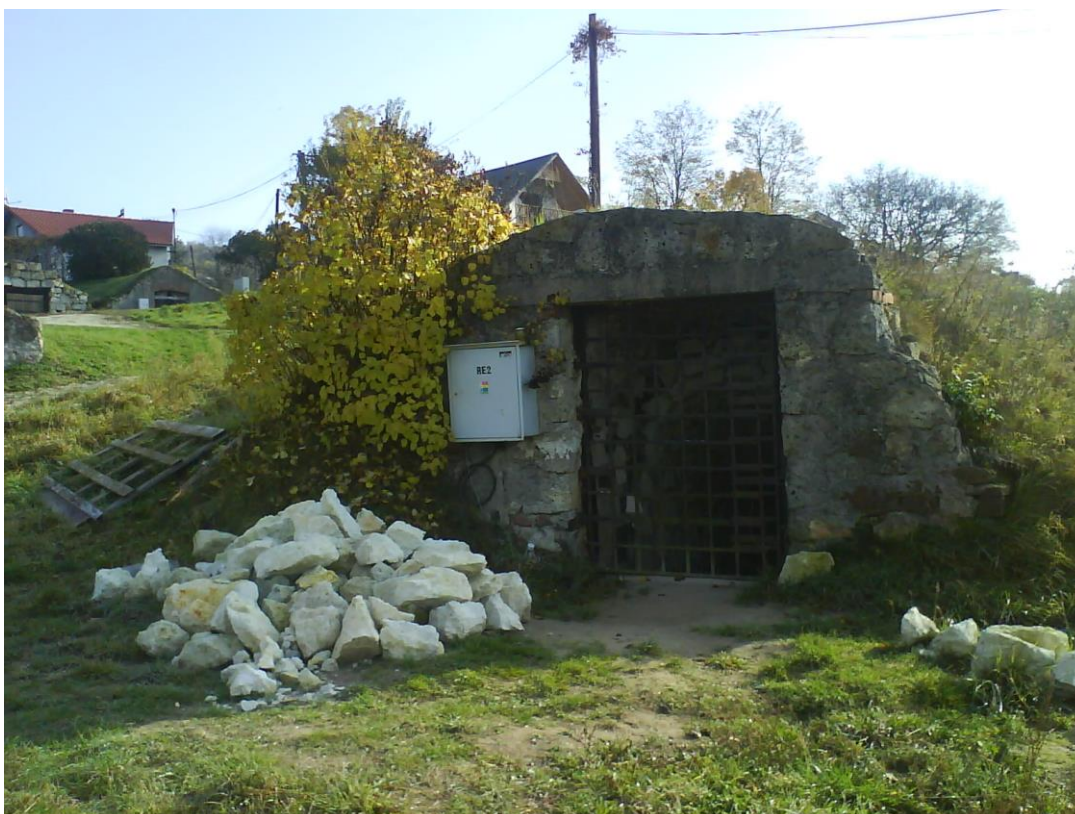
**OBR. 54**  
PORTÁL PIVNICE Č. 6, STAV PRED OBNOVOU V R. 2008

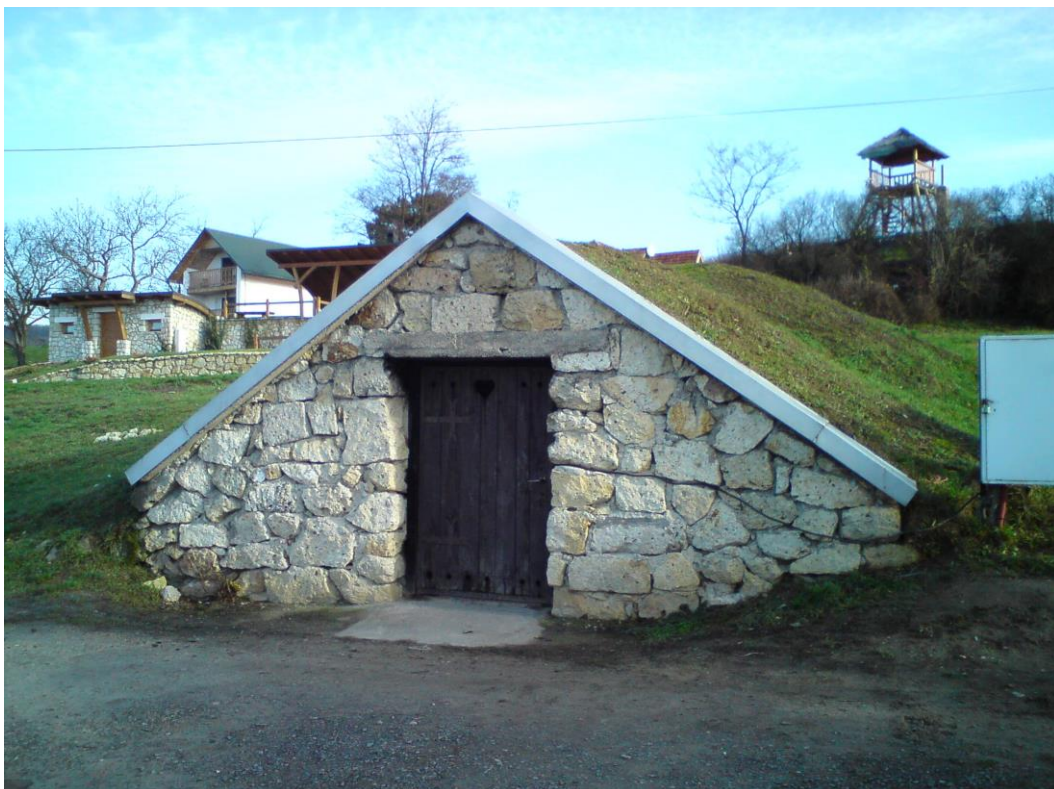
**OBR. 58**  
 PORTÁL PIVNICE Č. 2, RELATÍVNE MLADÁ PIVNICA (PO R. 1971), REŠPEKTUJÚCA TRADIČNÉ  
 ARCHITEKTONICKÉ TYPY A STAVEBNO-TECHNOLOGICKÉ POSTUPY

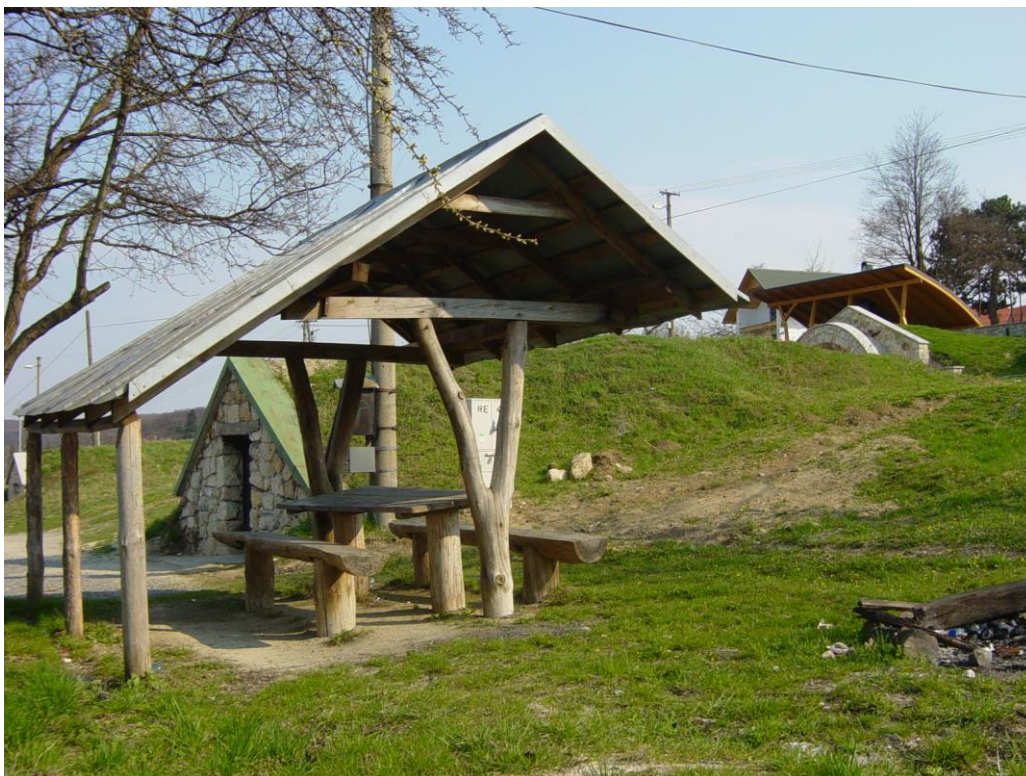
**OBR. 59**  
PRÍSTEŠOK NA POSEDENIE PRED PIVNICOU Č. 2. VHODNÝ PRÍKLAD – OBJEKT NIE JE DOMINANTNÝ  
V PROSTREDÍ, MÁ PRIMERANÚ MIERKU, JE Z PRÍRODNÉHO MATERIÁLU A REŠPEKTUJE TRADÍCIU

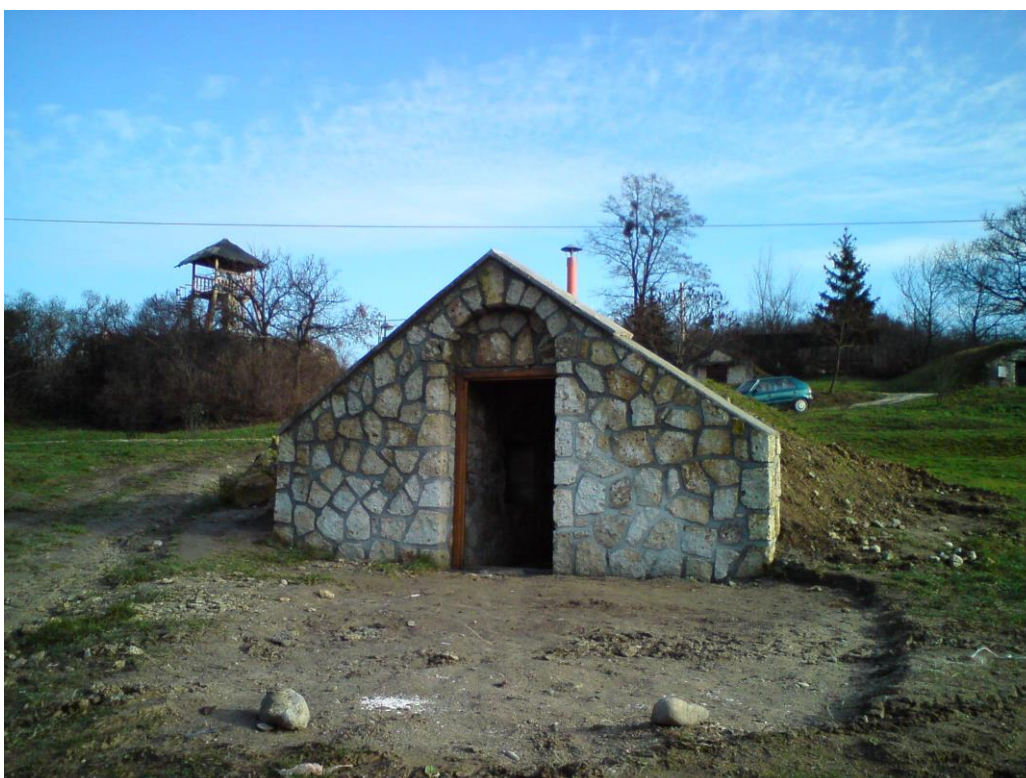
**OBR. 60**  
PORTÁL PIVNICE Č. 1, PRÍKLAD NEVHODNEJ OBNOVY, NEREŠPEKTUJÚCEJ PREDCHÁDZAJÚCI STAV

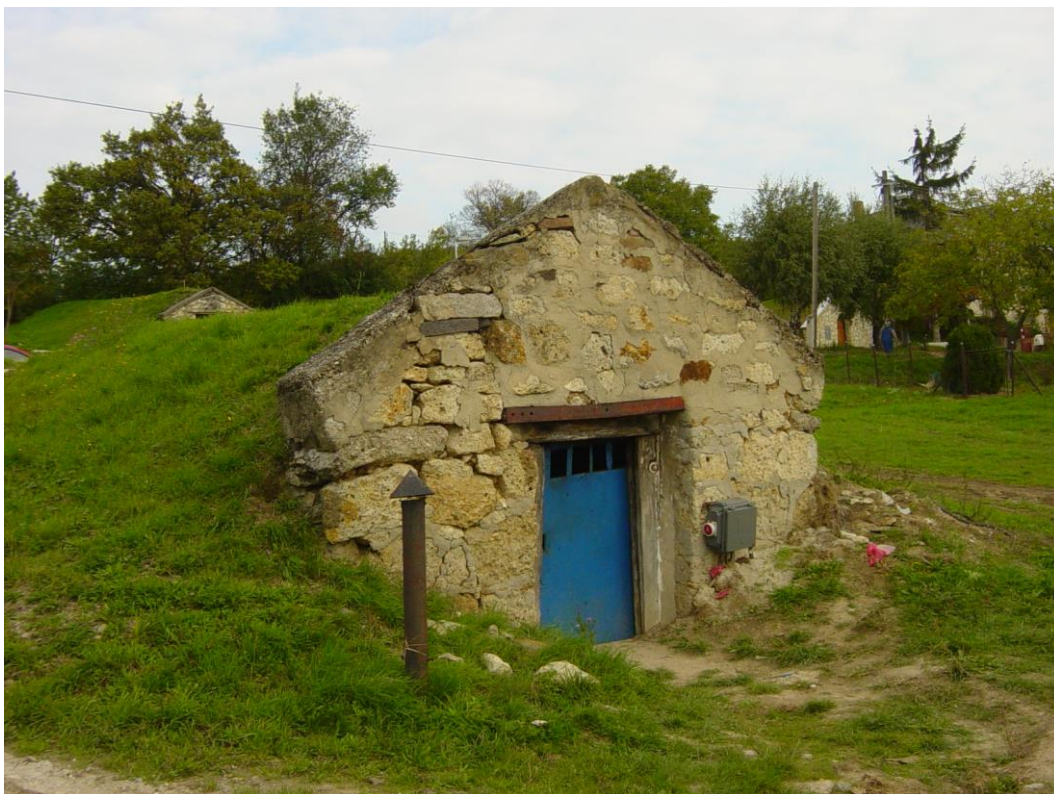
**OBR. 61**  
PORTÁL PIVNICE Č. 1 PRED OBNOVOU, TRADIČNÝ TYP
